ПАСПОРТ ДОСТУПНОСТИ

**Ленинградское областное государственное
стационарное бюджетное учреждение
социального обслуживания «Вознесенский дом-
интернат для престарелых и инвалидов», ЛОГБУ
«Вознесенский ДИ»
Здание поликлиники**

ПАСПОРТ ДОСТУПНОСТИ
объекта социальной инфраструктуры (ОСИ)
№ 2

**АКТ ОБСЛЕДОВАНИЯ
объекта социальной инфраструктуры
К ПАСПОРТУ ДОСТУПНОСТИ ОСИ
№ 2**

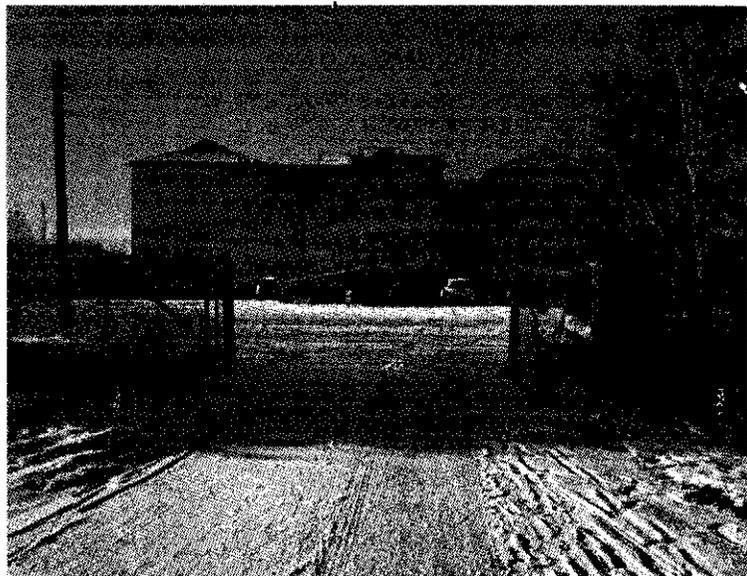
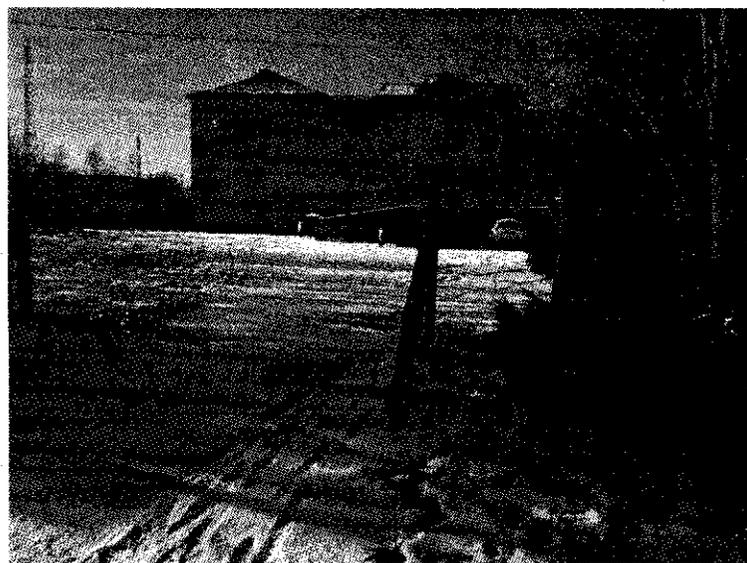
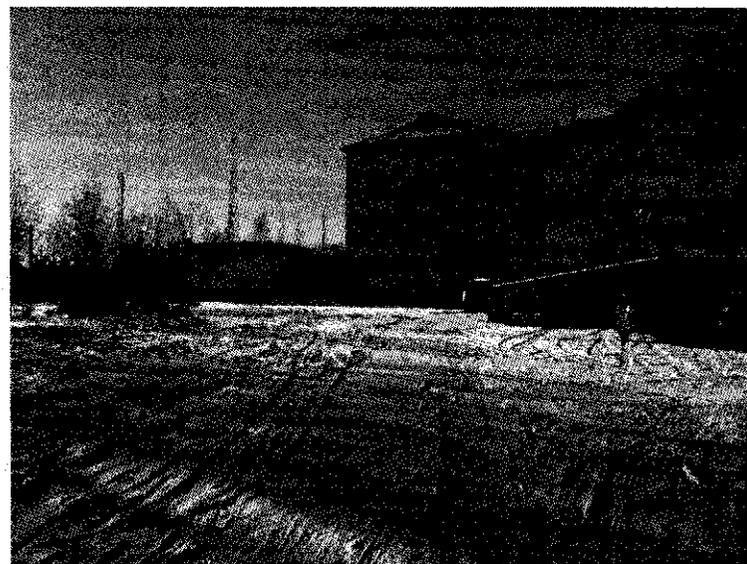
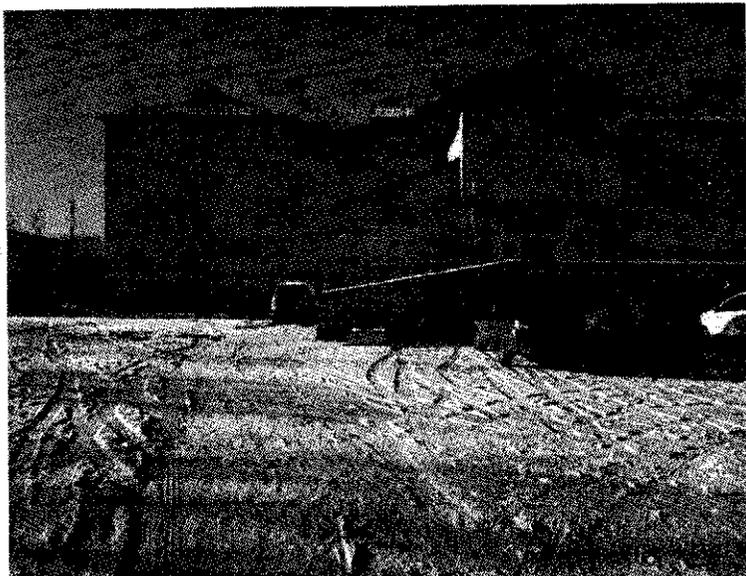
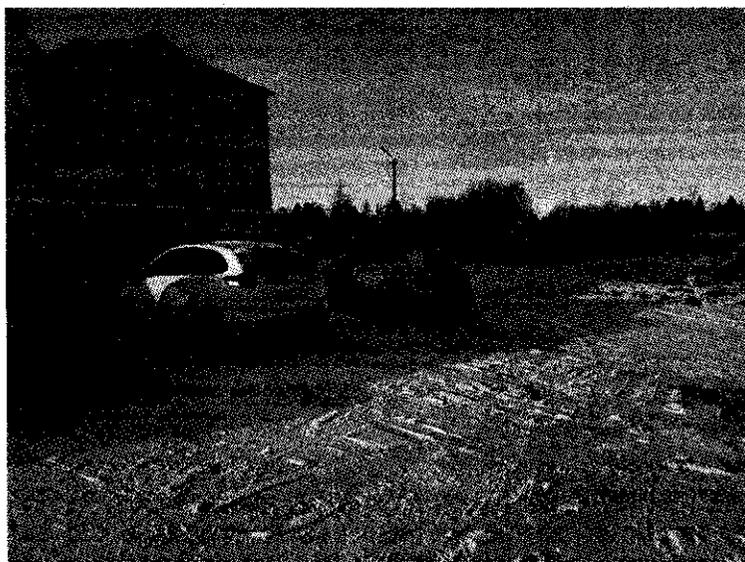
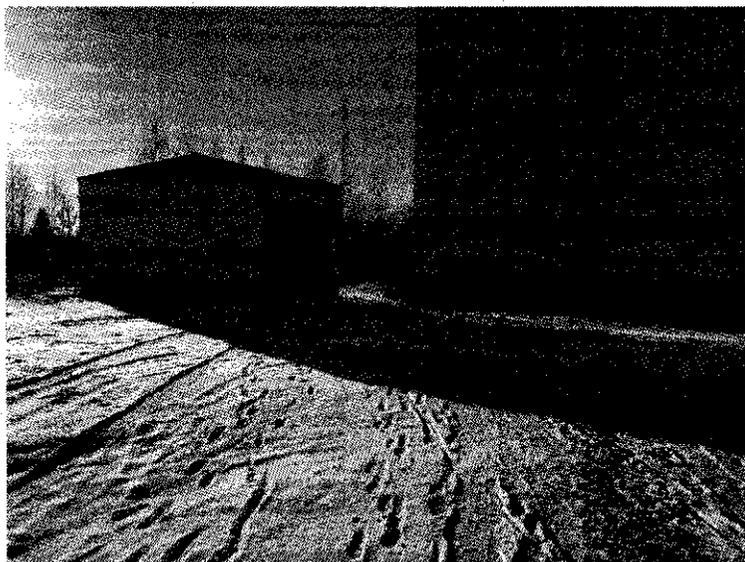
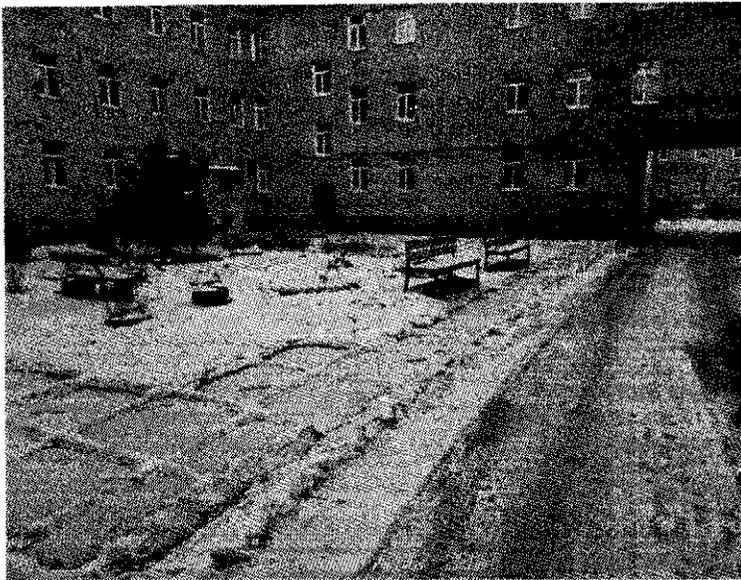
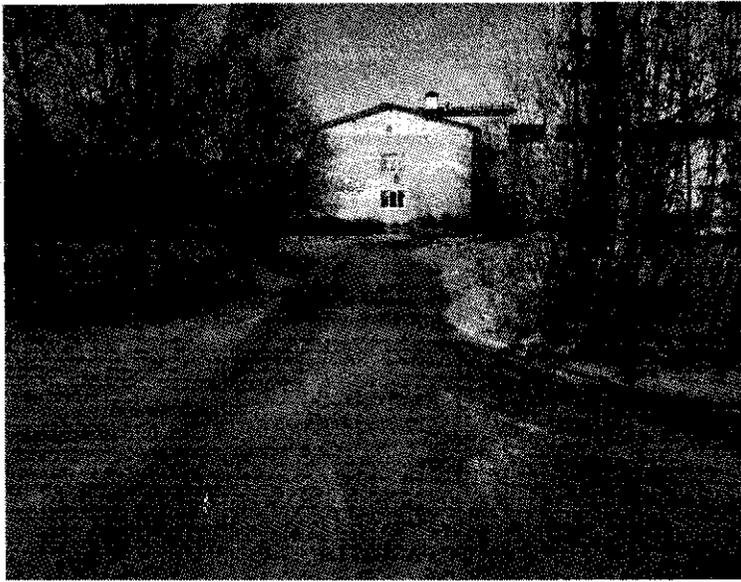
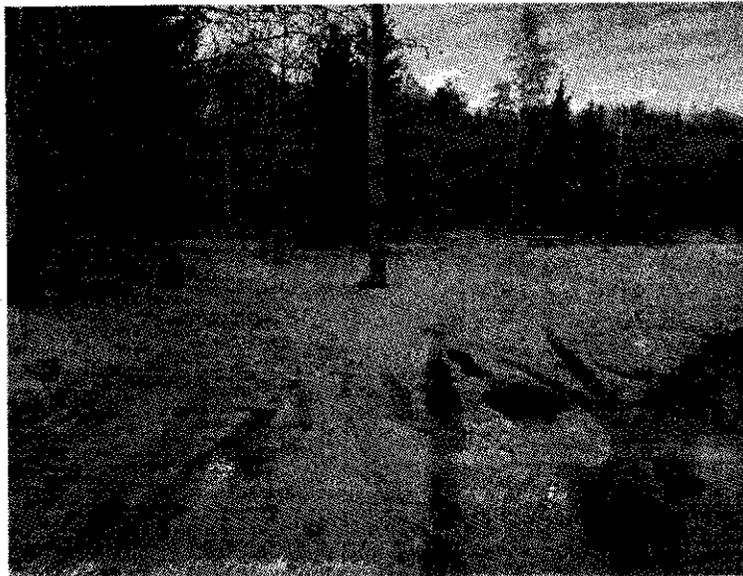
Перед входом на территорию отсутствуют системы информации об объекте и навигации по территории. Отсутствуют тактильные направляющая и предупредительные наземные указатели для ориентирования инвалидов с нарушением зрения, асфальтовое покрытие на путях движения по территории частично разрушено. На территории отсутствуют парковочные места для инвалидов.

1.2	Путь (пути) движения на территории	есть		1.1-1.17	Отсутствуют тактильные направляющая и предупредительные наземные указатели для ориентирования С, асфальтовое покрытие на путях движения по территории частично разрушено.	С К,О,С	Рекомендуется обустроить тактильные предупредительные наземные указатели перед препятствиями и поворотами на основных путях движения по территории. Произвести ремонт асфальтового покрытия на путях	Текущий и капитальный ремонт

Для адаптации зоны необходимо обустроить рядом с входом на территорию стенд с информацией об учреждении и графике его работы, а также план движения по территории с обозначением мест парковки и доступных входов в здание. Разместить перед входом на территорию кнопку вызова помощника и/или информационную табличку с телефоном сотрудника, ответственного за оказание ситуационной помощи инвалидам. Обустроить тактильные предупредительные наземные указатели перед препятствиями и поворотами на основных путях движения по территории. Произвести ремонт асфальтового покрытия на путях движения. Обустроить на территории не далее 50 м от доступного входа в здание парковочные места для инвалидов, предусмотрев не менее одного места с размерами 3,6х6,0 м для инвалидов,

передвигающихся на кресле-коляске. Обозначить парковочные места для инвалидов знаком «Парковка» с табличкой «Инвалид», а также специальной дорожной разметкой.

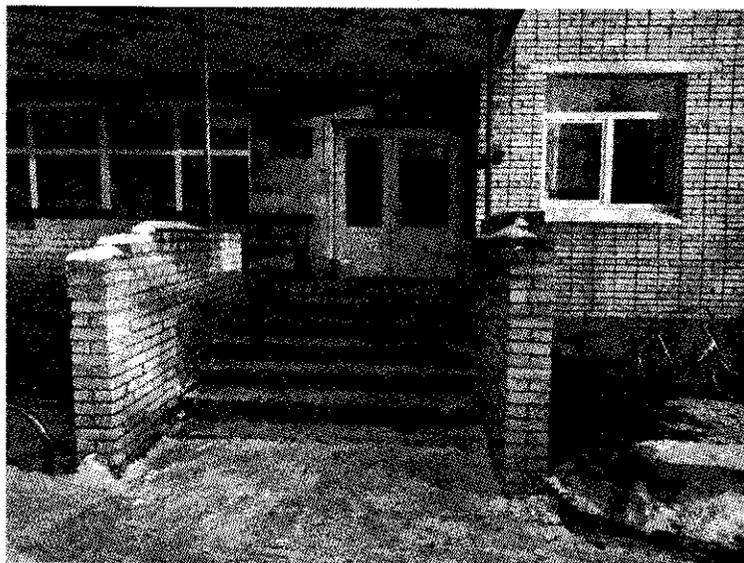
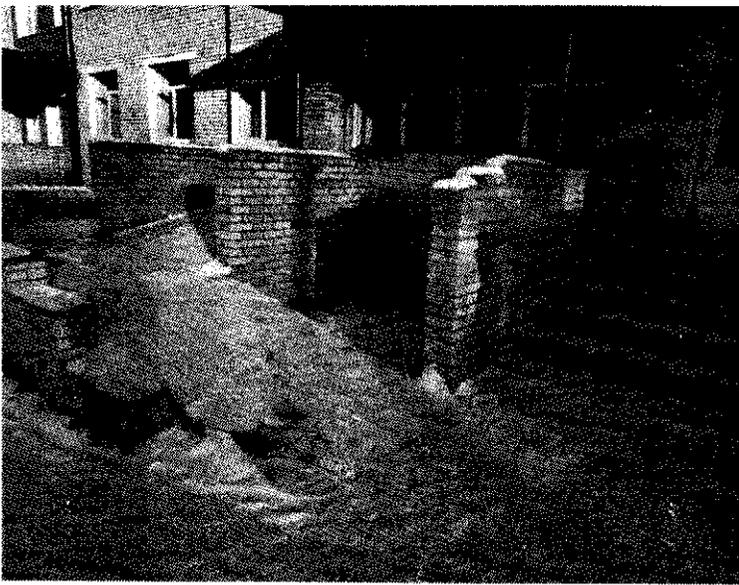
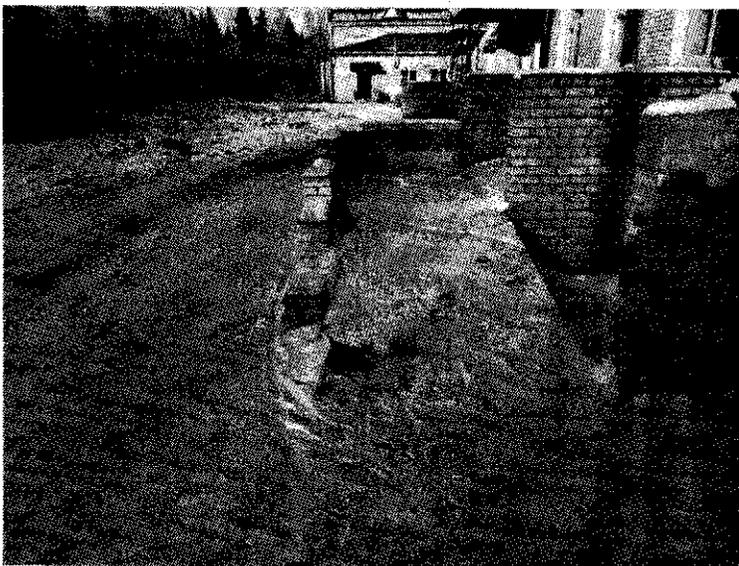
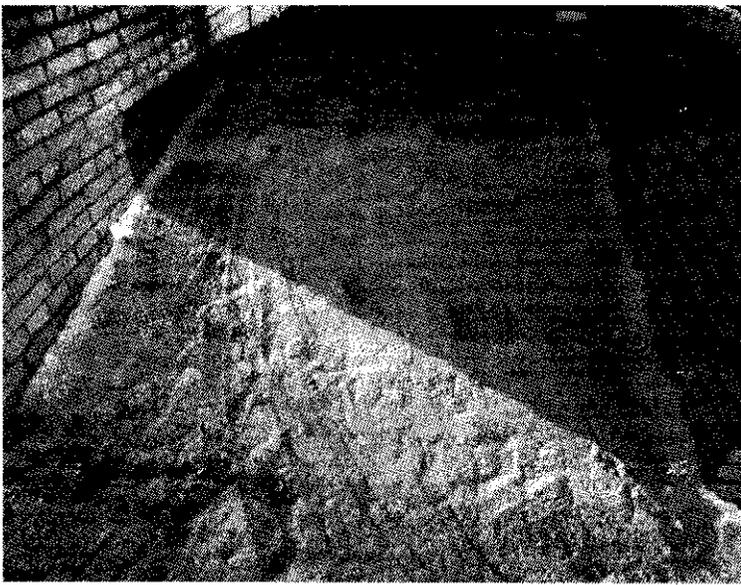
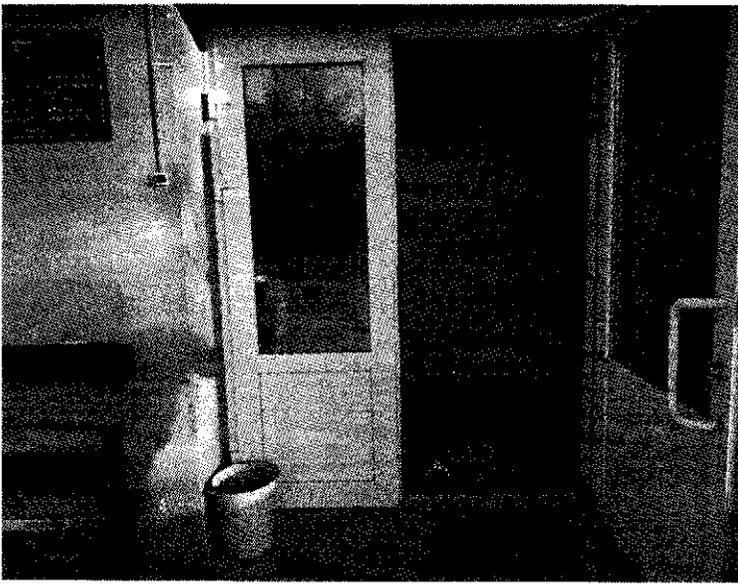
Краевые проступи лестницы не обозначены контрастно, перед подъемом и спуском на лестницу отсутствуют предупреждающие тактильные указатели, поручень лестницы расположен на ненормативной высоте (0,7 м), окончания поручня не выступают за края марша, отсутствует поручень со второй стороны марша. Уклон пандуса круче 8% (15-27%), у пандуса отсутствуют поручни. Кнопка вызова помощника рядом с входом в здание расположена на высоте более 1,1 м, не обозначена специальной пиктограммой. На прозрачном полотне входной двери отсутствует контрастная маркировка, ручка входной двери не контрастна на фоне дверного полотна.

Комментарий к заключению: Вход в здание полностью доступен для Г,У, доступен частично для О, не доступен для К,С.

Для адаптации зоны необходимо обозначить краевые проступи лестницы яркой контрастной маркировкой. Обустроить перед подъемом на лестницу предупреждающие тактильные указатели с контрастной нескользящей поверхностью. Обустроить у лестницы поручни с двух сторон на высоте 0,9 м, с завершающими нетравмирующими окончаниями, выступающими за края марша на 0,3 м. Предусмотреть в рамках капитального ремонта обустройство стационарного подъемника или пандуса с уклоном не круче 8%, поручнями с обеих сторон на высоте 0,7 и 0,9 м с завершающими нетравмирующими окончаниями, выступающими за края пандуса на 0,3 м. Обеспечить при этом ширину пандуса в чистоте 0,9-1,0 м. До проведения этих работ разместить рядом с началом подъема на пандус кнопку вызова помощника и/или информационную табличку с телефоном сотрудника, ответственного за оказание ситуационной помощи инвалидам. Обустроить рядом с входом в здание кнопку вызова помощника на высоте от 0,85 до 1,1 м и обозначить ее специальной пиктограммой на контрастном фоне, размер пиктограмм 0,2х0,2 м. Рекомендуется также обустроить информационную табличку с телефоном сотрудника, ответственного за оказание ситуационной помощи инвалидам, рядом с кнопками вызова помощника. Обустроить на прозрачном полотне входной двери яркую контрастную маркировку на высоте 1,3-1,4 м от поверхности пешеходного пути. Обозначить ручку входной двери яркой контрастной маркировкой.

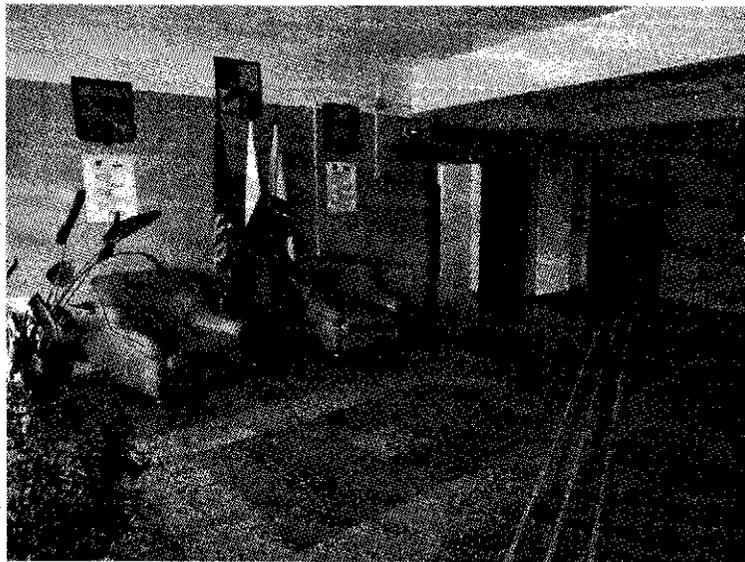
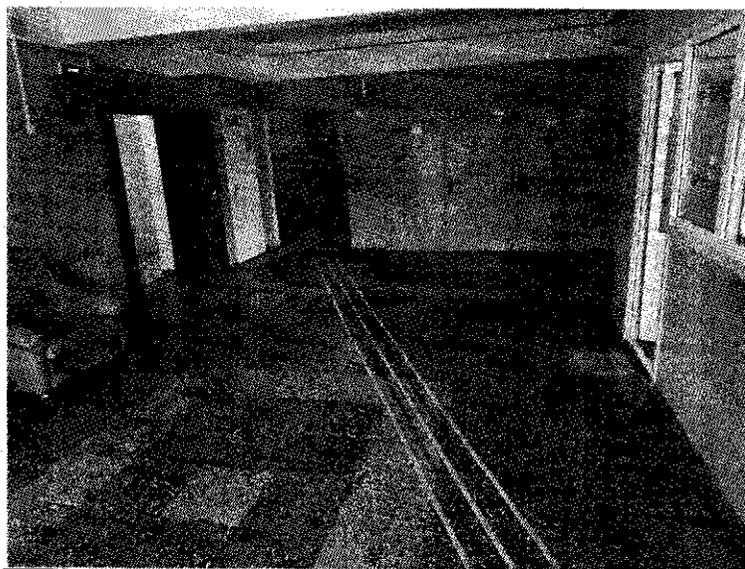
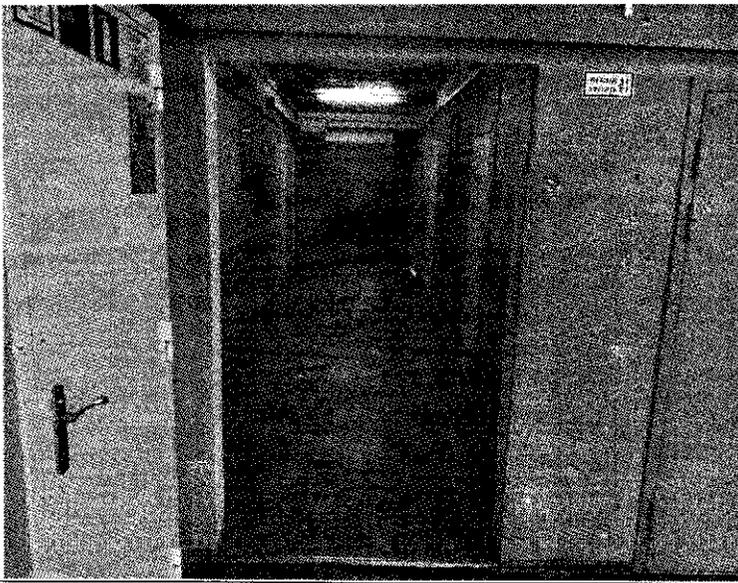
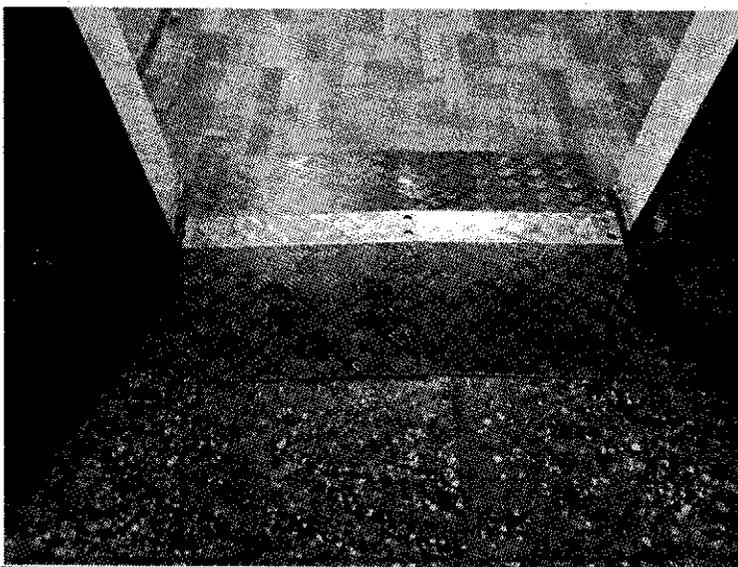
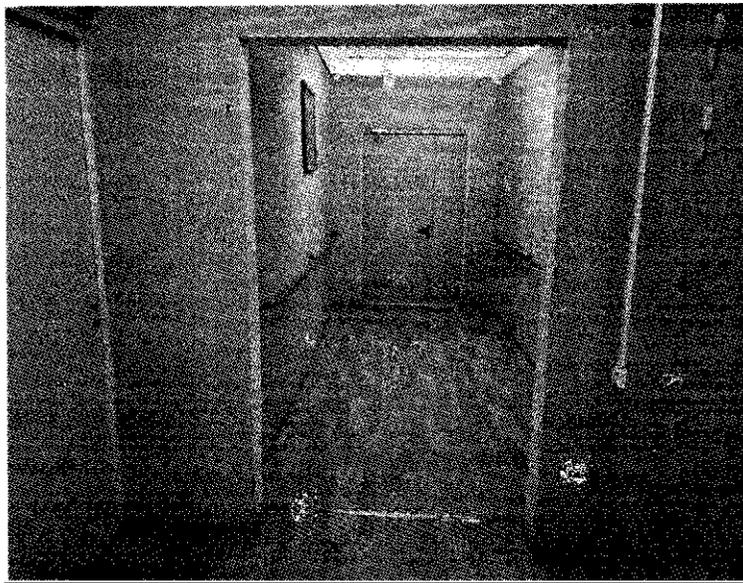
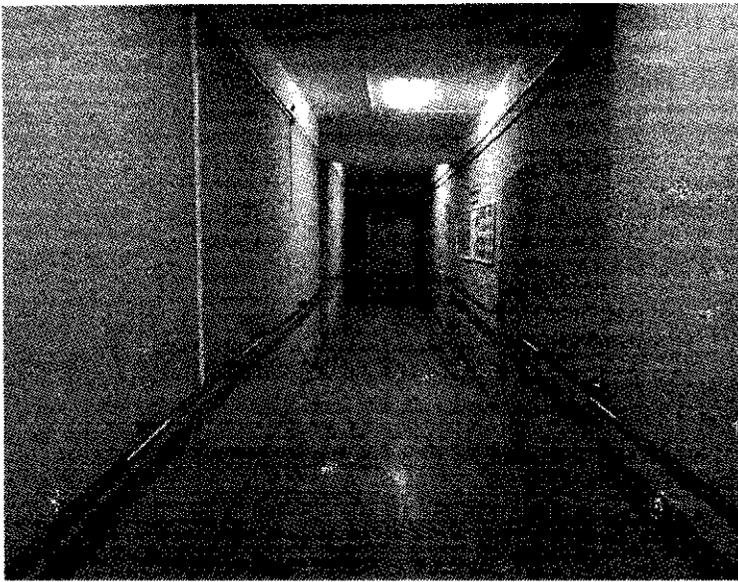
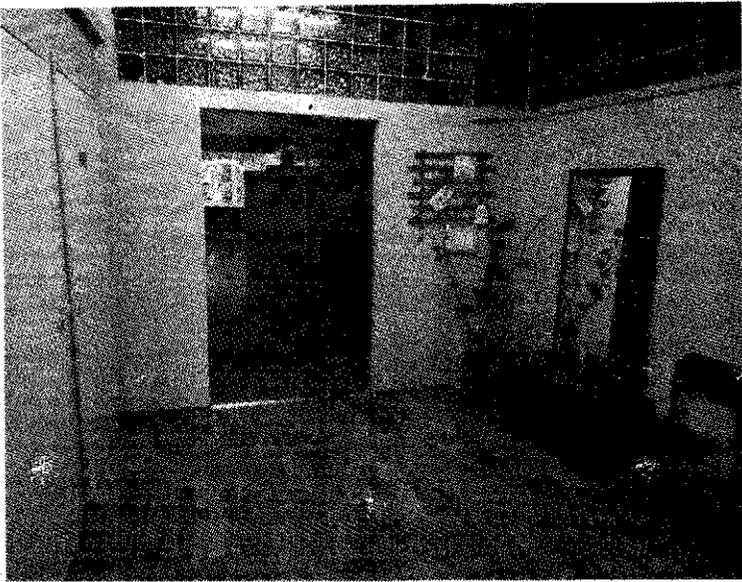
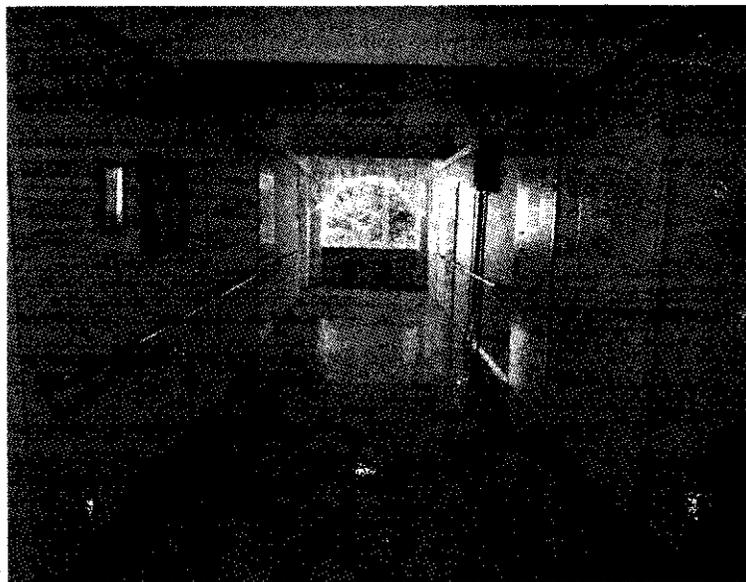
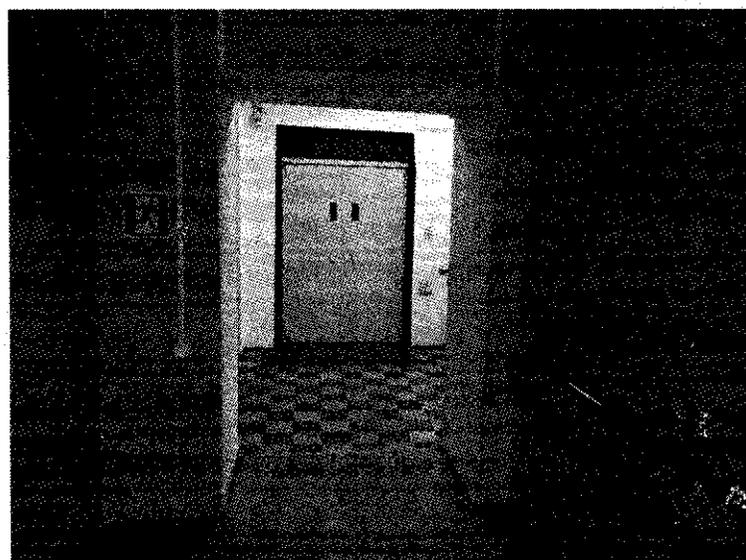
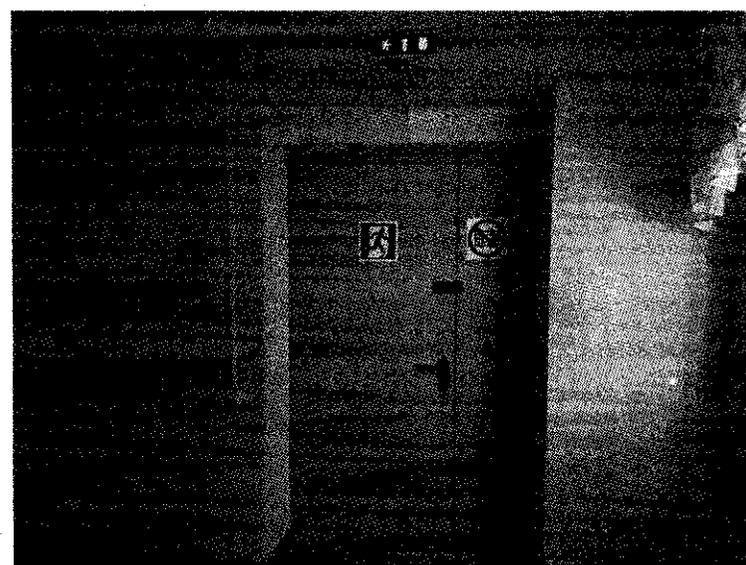
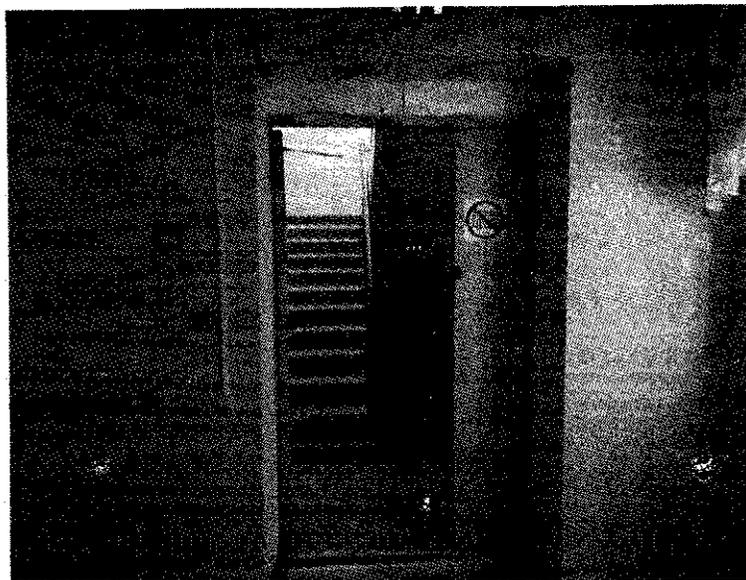
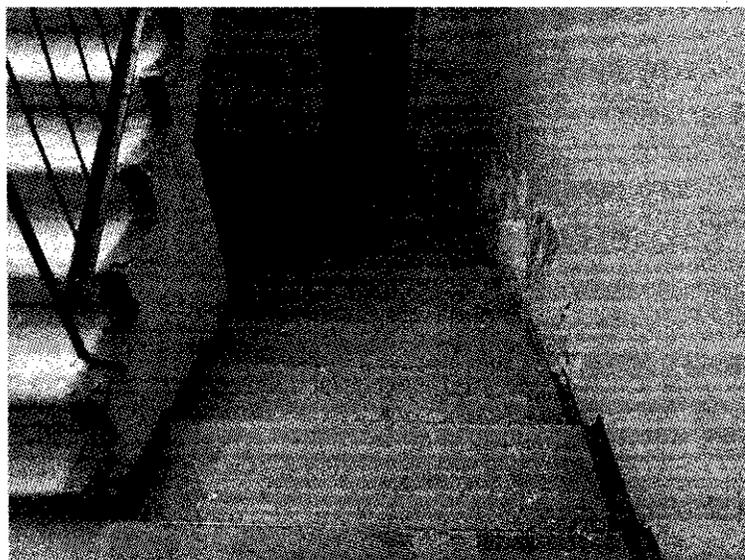
В холлах и коридорах отсутствует обозначение мест для отдыха и ожидания инвалидов, крючки для трости, костылей и других принадлежностей рядом с местами для отдыха и ожидания, на большинстве путей движения внутри здания отсутствует тактильная направляющая для ориентирования инвалидов с нарушением зрения, отсутствует место для размещения собаки-проводника. Лестницы на путях эвакуации не обозначены, не дублируются подъемными устройствами, на путях эвакуации расположены пороги высотой более 0,014 м, ручка двери эвакуационного выхода не контрастна на фоне дверного полотна.

Комментарий к заключению: Пути движения внутри здания полностью доступны для Г,У, частично доступны для К,О, доступны условно для С.

Для адаптации зоны необходимо обозначить в холлах и коридорах места для отдыха и ожидания инвалидов, оборудовав их крючками для трости, костылей и других принадлежностей рядом с местами для отдыха и ожидания. Обустроить на основных путях движения внутри здания тактильную контрастную направляющую для ориентирования инвалидов с нарушением зрения или организовать оказание ситуативной помощи инвалидам с нарушением зрения со стороны сотрудника учреждения на путях движения внутри здания. Выделить и обозначить место для размещения собаки-проводника. Обозначить края ступеней лестниц на путях эвакуации краской или лентой, светящейся в темноте. Приобрести стулья для эвакуации инвалидов по лестнице. Устранить пороги на путях эвакуации. Обозначить ручку двери эвакуационного выхода яркой контрастной маркировкой. Выделить и обучить сотрудника, ответственного за своевременную эвакуацию инвалидов.

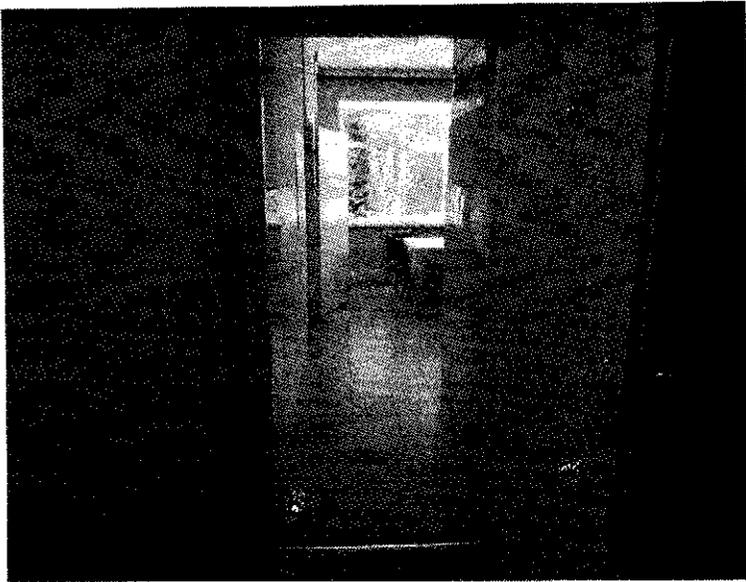
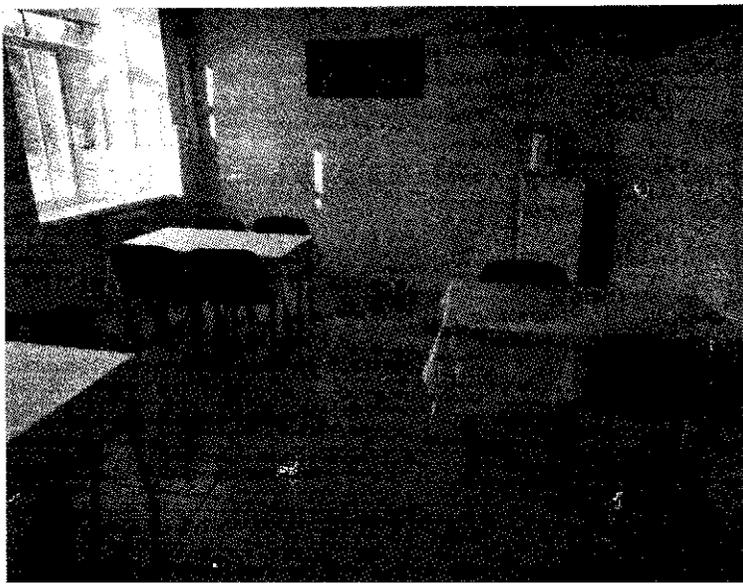
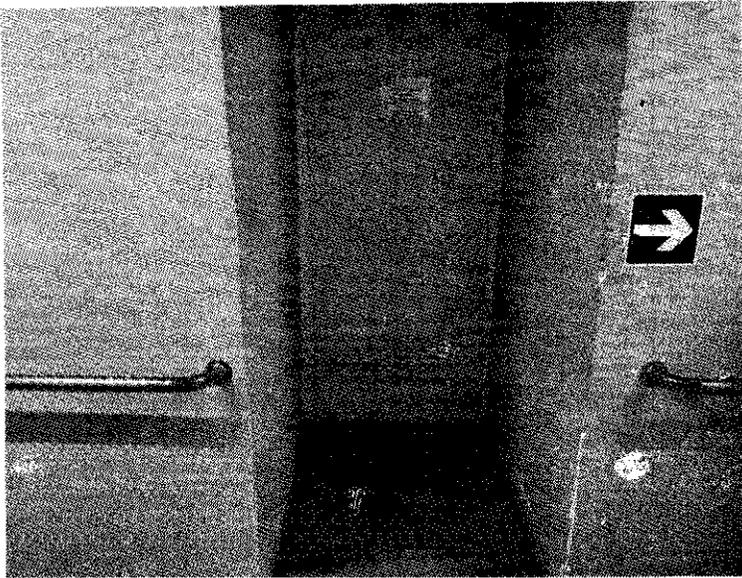
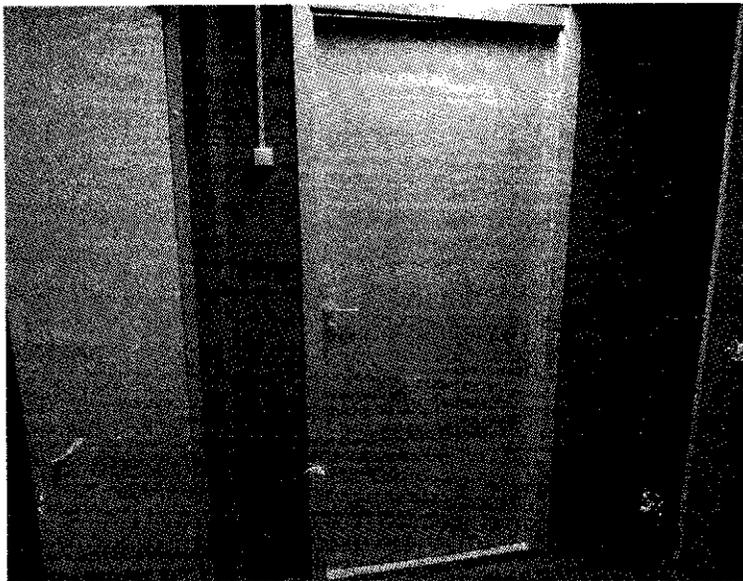
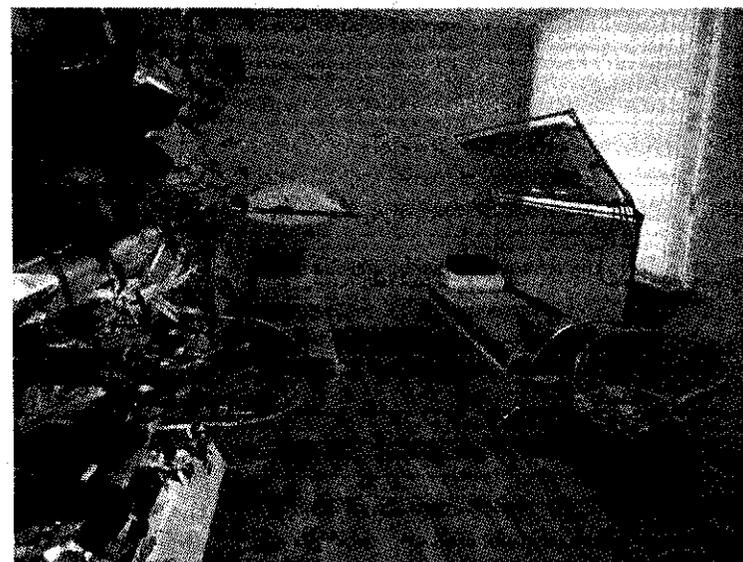
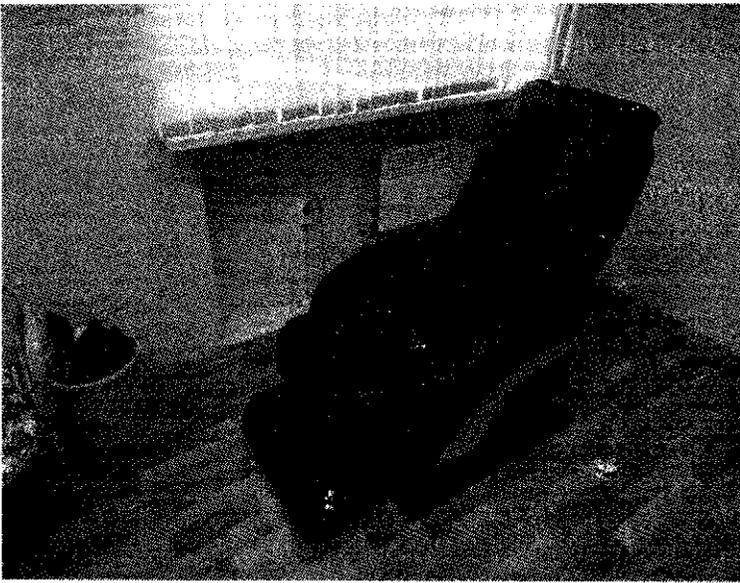
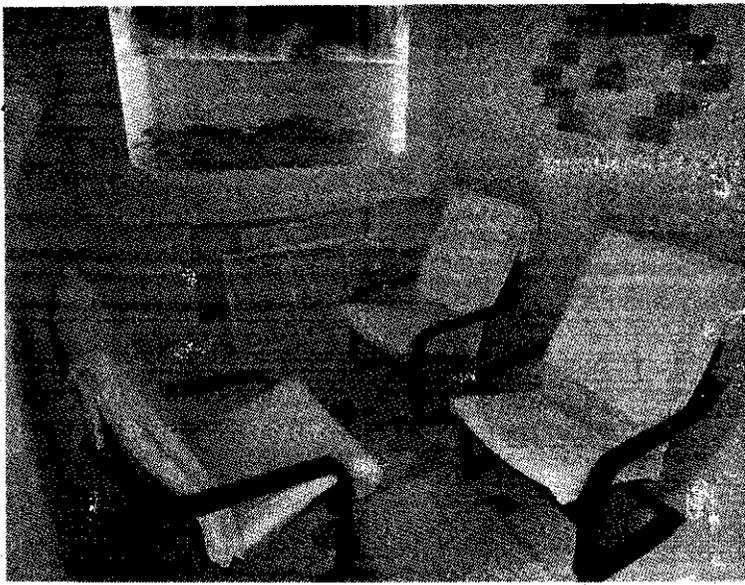
Ручки дверей в галокамере не контрастны на фоне дверных полотен, ширина дверного проема в кабину галокамеры в свету менее 0,9 м, высота порогов дверей в галокамере более 0,014 м, галокамера не оборудована крючками для трости, костылей и других принадлежностей. Ручки дверей в буфет для проживающих и комнату отдыха не контрастны на фоне дверных полотен, буфет для проживающих и комната отдыха не оборудованы крючками для трости, костылей и других принадлежностей.

Комментарий к заключению: Зоны целевого назначения здания доступны полностью для Г,У, доступны частично для О, доступны условно для К,С.

Для адаптации зоны необходимо обозначить ручки дверей в галокамере яркой контрастной маркировкой. Организовать оказание ситуативной помощи инвалидам, передвигающимся на кресле-коляске, со стороны сотрудников учреждения при попадании в галокамеру, в т.ч. с применением зауженных кресел-колясок. Применять пороговые пандусы для помощи инвалидам, передвигающимся на кресле-коляске, в преодолении порогов дверей в галокамере. Оборудовать галокамеру крючками для трости, костылей и других принадлежностей. Обозначить ручки дверей в буфет для проживающих и комнату отдыха яркой контрастной маркировкой. Оборудовать буфет для проживающих и комнату отдыха крючками для трости, костылей и других принадлежностей.

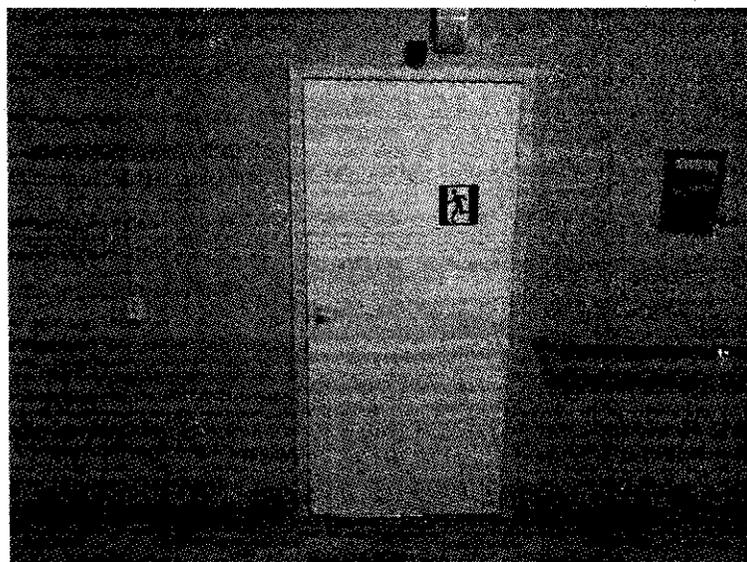
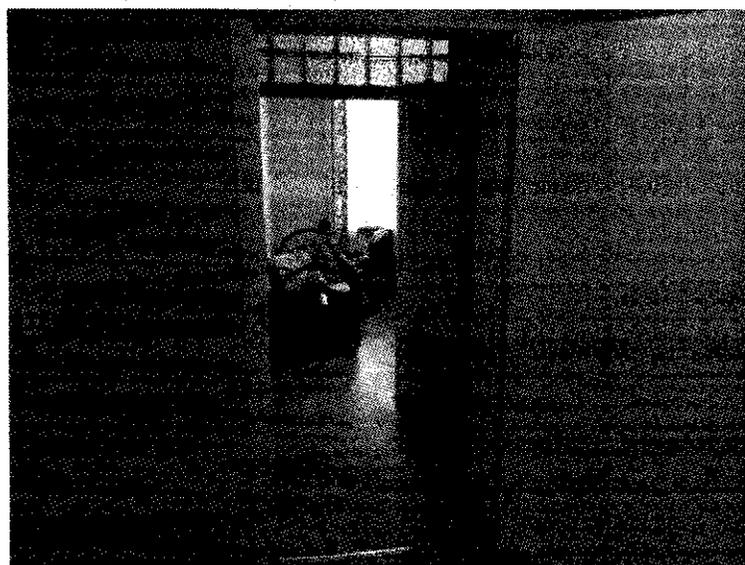
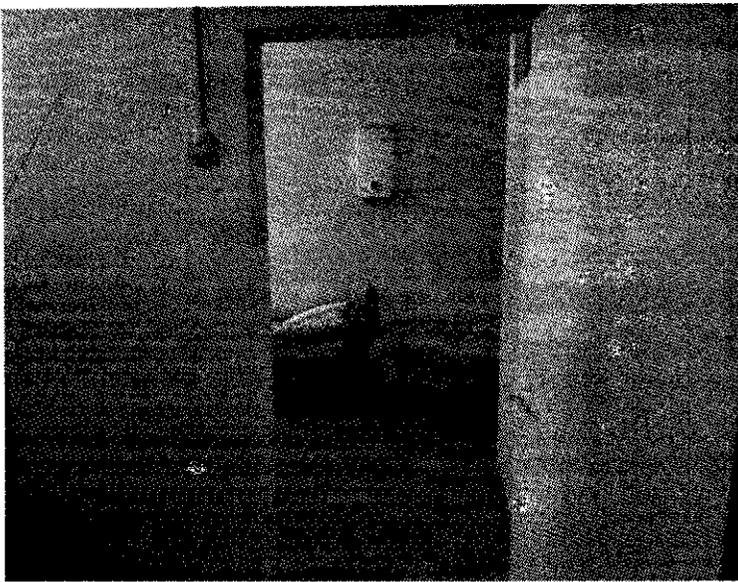
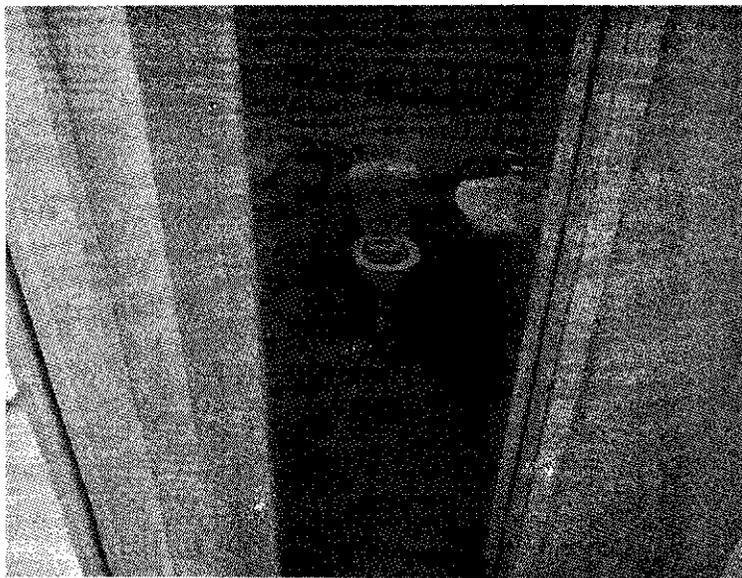
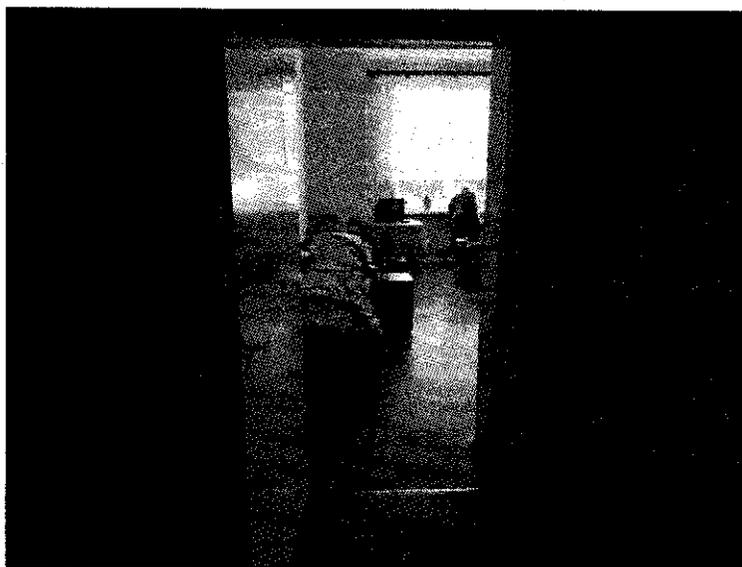
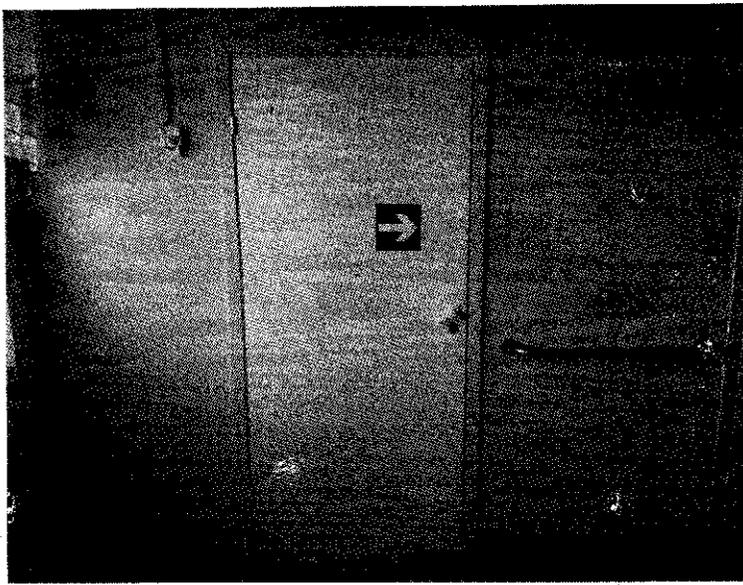
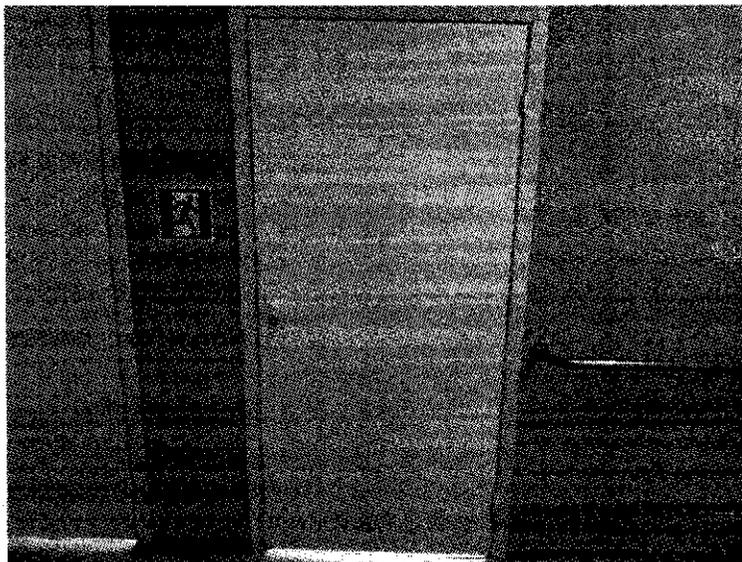
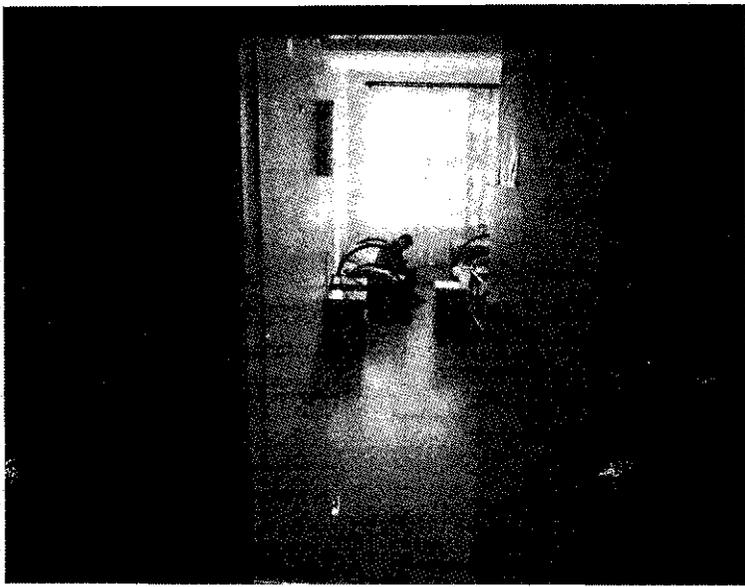
У прикроватных зон отсутствуют поручни, держатели для трости, костылей и других принадлежностей, ручки дверей в жилые помещения не контрастны на фоне дверных полотен. Ручки дверей в туалетные комнаты в жилых помещениях не контрастны на фоне дверных полотен, ширина дверных проемов в туалетные комнаты в жилых помещениях в свету менее 0,9 м (0,55 м), размеры туалетных комнат менее нормативных значений, рядом с унитазами в туалетных комнатах в жилых помещениях отсутствует место для размещения кресла-коляски, туалетные комнаты в жилых помещениях не оборудованы крючками для одежды, костылей и других принадлежностей, поручни рядом с унитазами не являются эргономичными для инвалидов, в туалетных комнатах в жилых помещениях отсутствуют поручни возле раковин, в туалетных комнатах в жилых помещениях отсутствуют кнопки вызова помощника со шнурком, на раковинах в туалетных комнатах в жилых помещениях установлены смесители с раздельным управлением подачей горячей и холодной воды.

Комментарий к заключению: Жилые помещения полностью доступны для Г,У, частично доступны для К,О, доступны условно для С.

Для адаптации зоны необходимо обустроить прикроватные зоны поручнями и держателями для трости, костылей и других принадлежностей. Обозначить ручки дверей в жилые помещения яркой контрастной маркировкой. Обозначить ручки дверей в туалетные комнаты в жилых помещениях яркой контрастной маркировкой. Оборудовать туалетные комнаты в жилых помещениях крючками для одежды, костылей и других принадлежностей. Обустроить в туалетных комнатах в жилых помещениях опорные поручни возле раковин. Обустроить в туалетных комнатах в жилых помещениях кнопки вызова помощника со шнурком и обозначить их специальными пиктограммами. Обустроить на раковинах в туалетных комнатах в жилых помещениях смесители с совмещенным управлением подачей горячей и холодной воды (локтевые или сенсорные).
