ПАСПОРТ ДОСТУПНОСТИ

**Ленинградское областное государственное
стационарное бюджетное учреждение
социального обслуживания «Вознесенский дом-
интернат для престарелых и инвалидов», ЛОГБУ
«Вознесенский ДИ»
Здание поликлиники**

ПАСПОРТ ДОСТУПНОСТИ
объекта социальной инфраструктуры (ОСИ)
№ 2

**АКТ ОБСЛЕДОВАНИЯ
объекта социальной инфраструктуры
К ПАСПОРТУ ДОСТУПНОСТИ ОСИ
№ 2**

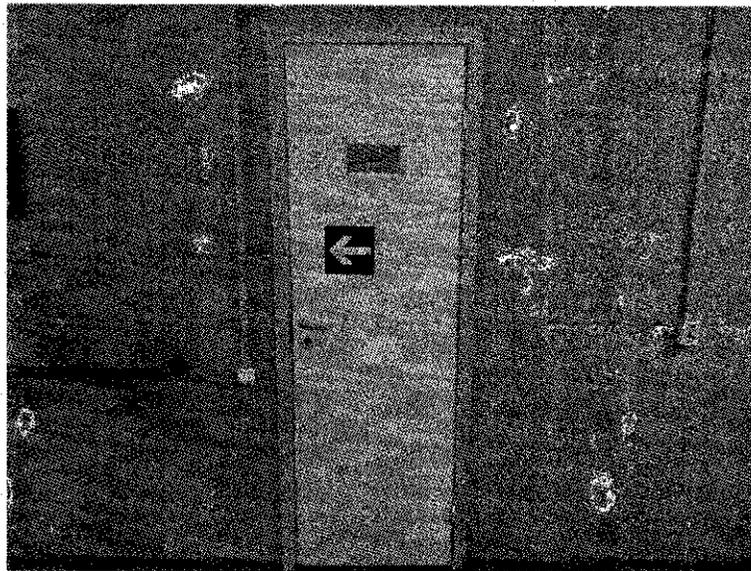
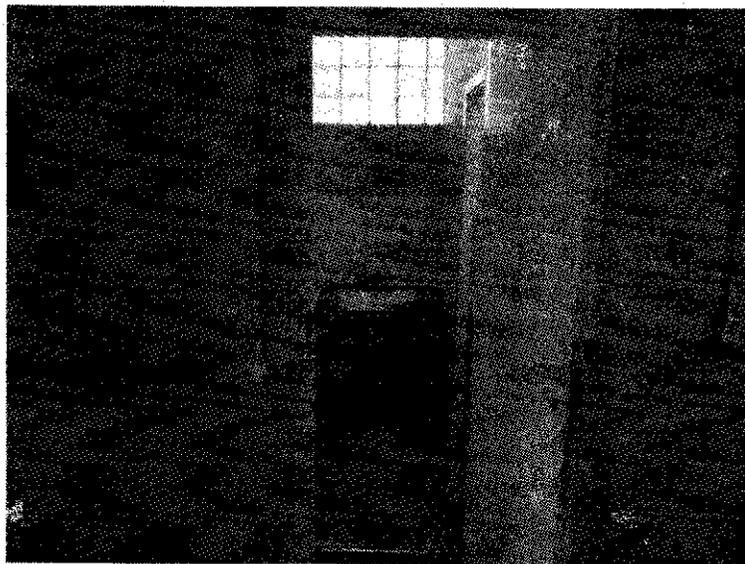
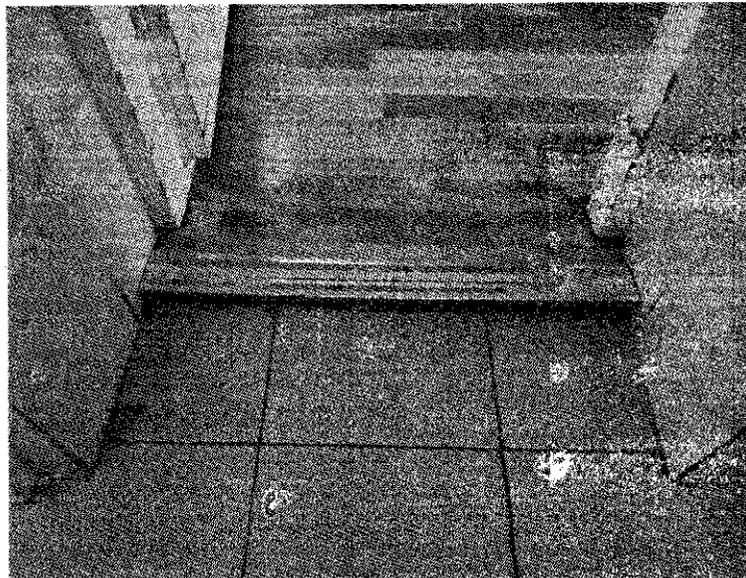
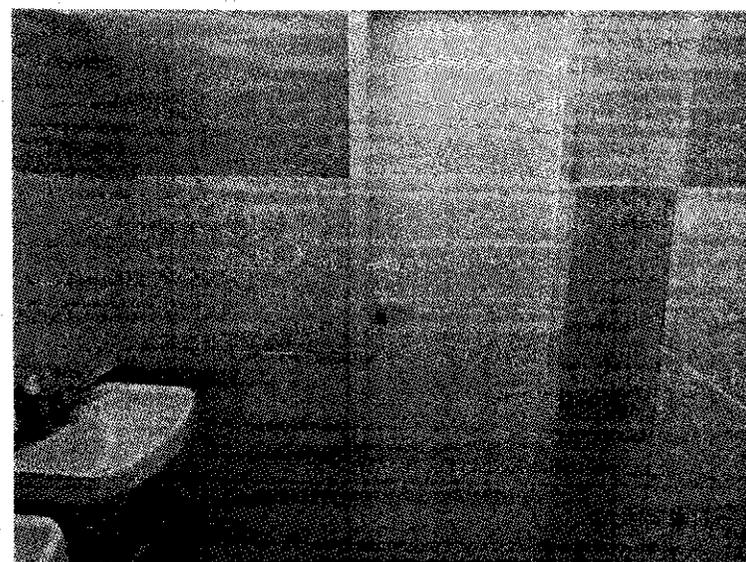
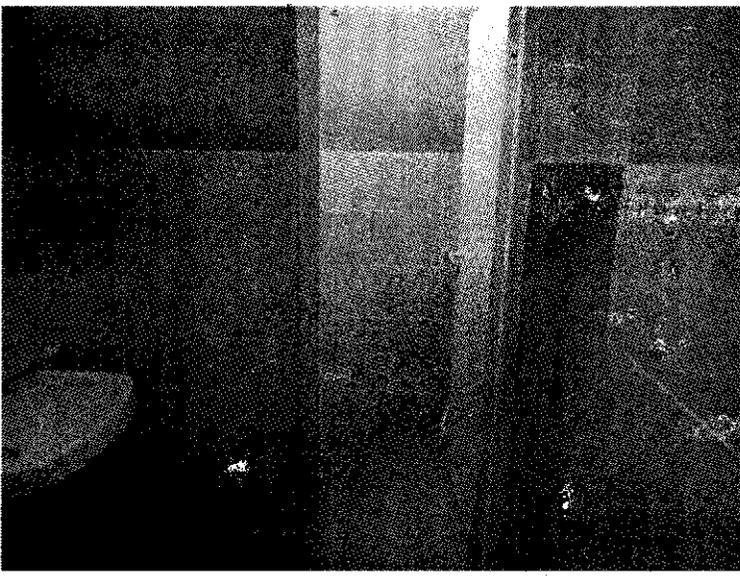
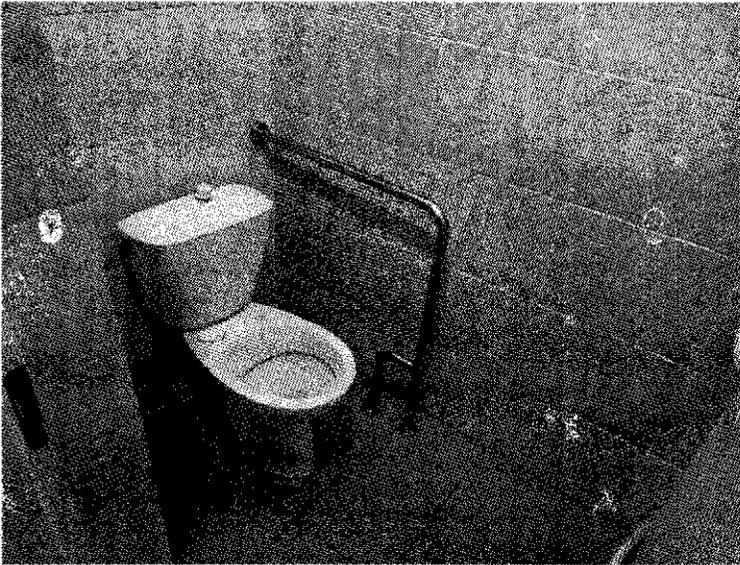
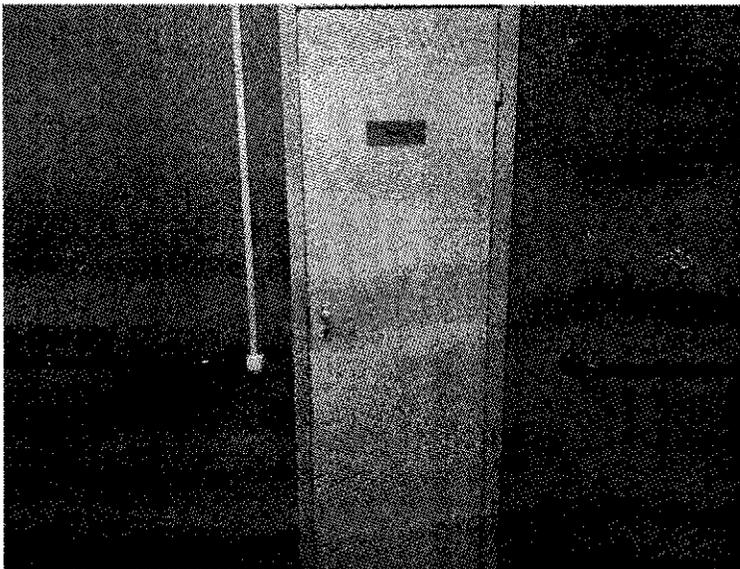
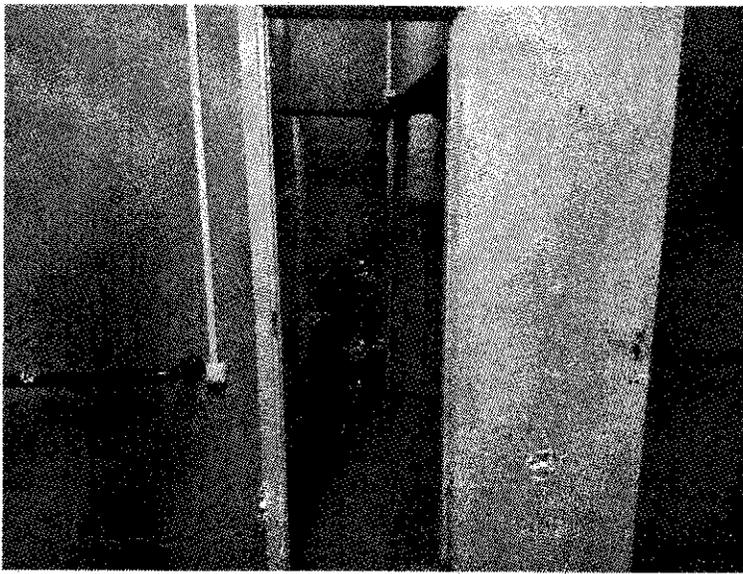
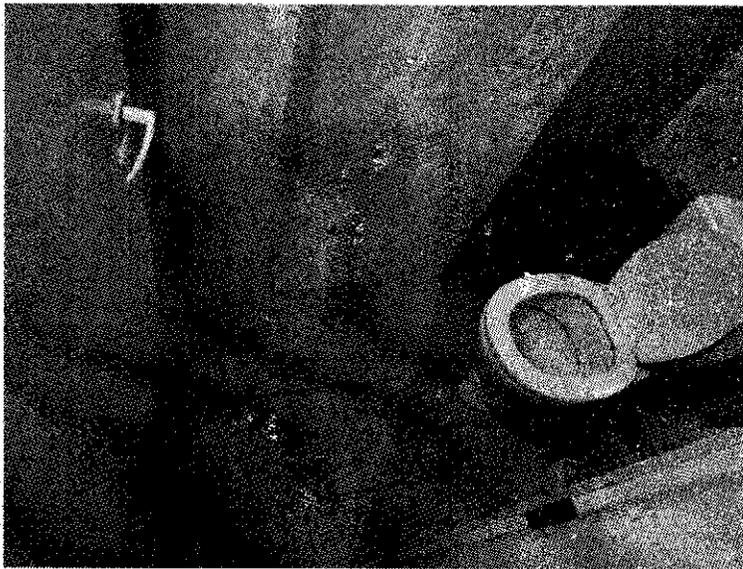
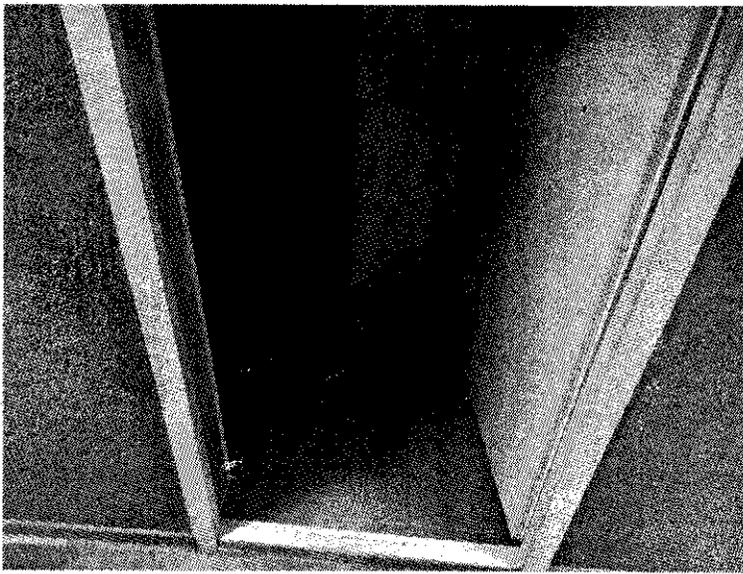
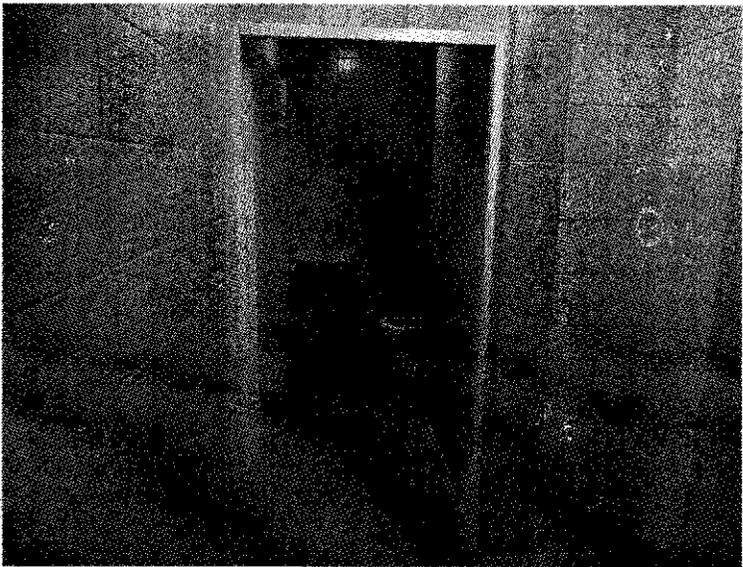
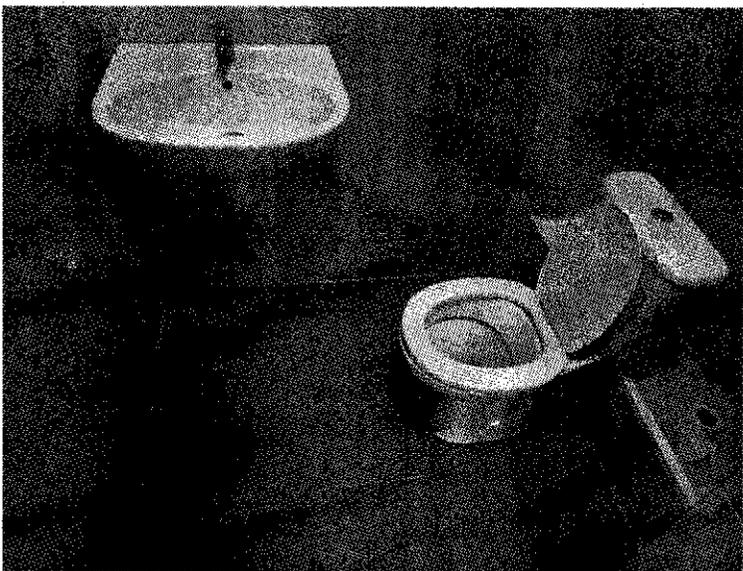
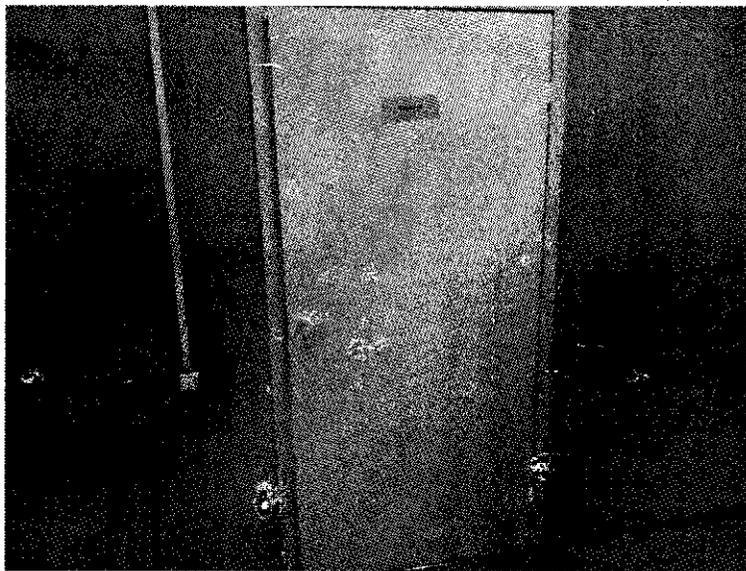
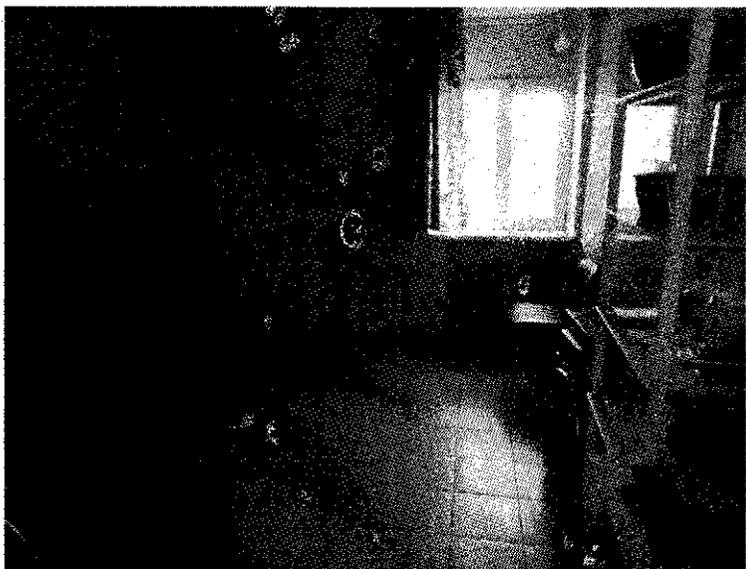
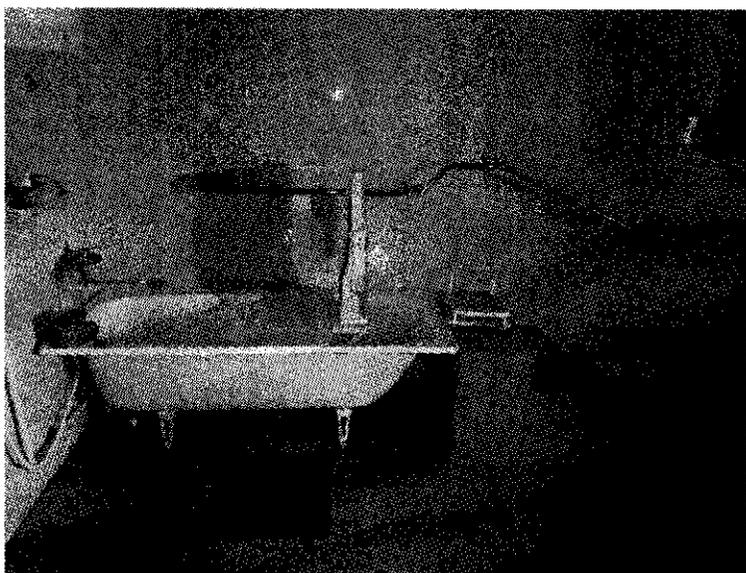
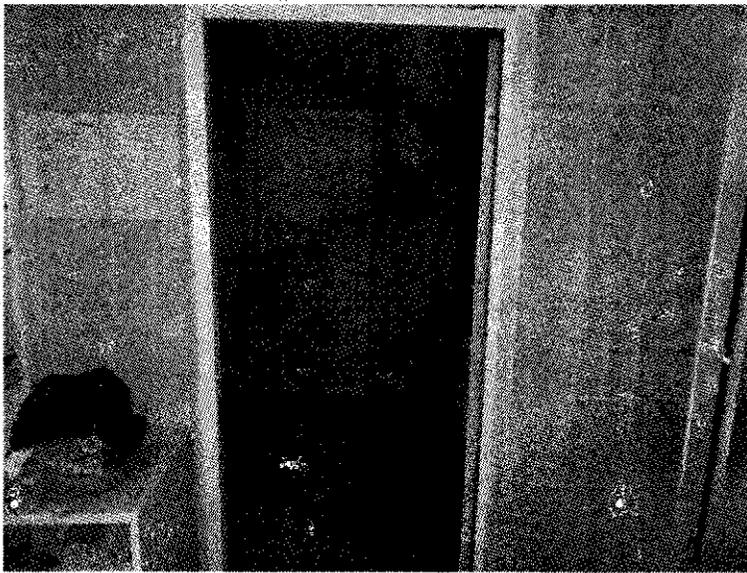
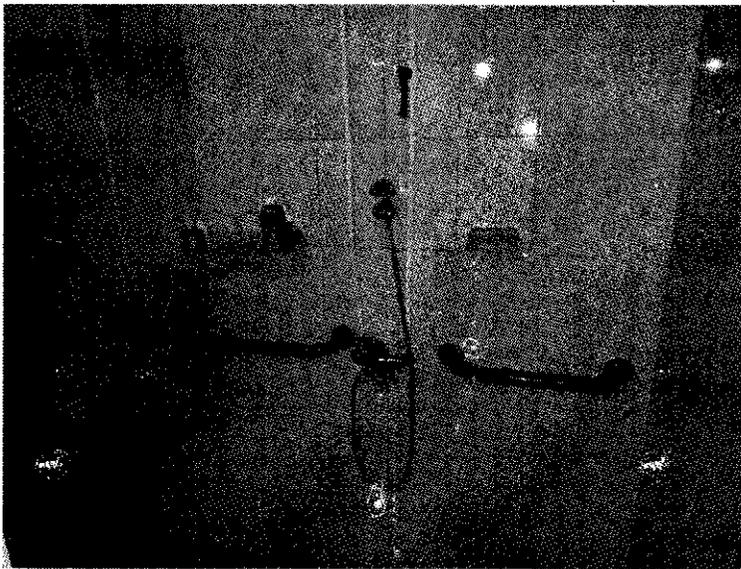
Ручки дверей в туалетные комнаты не контрастны на фоне дверных полотен, высота порогов дверей на входах в туалетные комнаты более 0,014 м (0,04 м), ширина дверных проемов в туалетные комнаты и туалетные кабины в свету менее 0,9 м (0,6-0,7 м), рядом с унитазами в туалетных комнатах и кабинах отсутствует место для размещения кресла-коляски, туалетные комнаты не оборудованы крючками для одежды, костылей и других принадлежностей, в части туалетных комнат отсутствуют поручни рядом с унитазами, в туалетных комнатах отсутствуют поручни возле раковин, в туалетных комнатах отсутствуют кнопки вызова помощника со шнурком, над входами туалетные комнаты не установлены световые мигающие оповещатели, срабатывающие при нажатии кнопки вызова помощника. Выключатели света в ванную комнату

и душевую расположены на высоте более 0,8 м (1,5 м), ручки дверей в ванную комнату и душевую не контрастны на фоне дверных полотен, в ванной комнате и душевой отсутствуют крючки для трости, костылей и других принадлежностей.

Для адаптации зоны необходимо обозначить ручки дверей в туалетные комнаты яркой контрастной маркировкой. Применять пороговые пандусы на порогах дверей в туалетных комнатах, доступных для инвалидов, передвигающихся на кресле-коляске. Предусмотреть в плане капитального ремонта увеличение ширины дверных проемов доступных для инвалидов, передвигающихся на кресле-коляске, туалетных комнат до не менее 0,9 м в свету. До этого времени организовать оказание ситуативной помощи инвалидам, передвигающимся на кресле-коляске, со стороны сотрудников учреждения в преодолении дверных проемов, в т.ч. с использованием зауженных кресел-колясок. Обустроить рядом с унитазами в туалетных комнатах и кабинах, доступных для инвалидов, передвигающихся на кресле-

коляске, место для размещения кресла-коляски шириной не менее 0,8 м. Оборудовать туалетные комнаты крючками для одежды, костылей и других принадлежностей. Обустроить рядом с унитазами доступных для инвалидов туалетных комнат поручни с двух сторон (откидной – со стороны наиболее удобного подъезда и размещения кресла-коляски). Обустроить в туалетных комнатах поручни по периметру раковин на высоте краев раковин или чуть выше. Обустроить в туалетных комнатах кнопки вызова помощника со шнурком и обозначить их специальными пиктограммами. Обустроить над входами туалетные комнаты световые мигающие оповещатели, срабатывающие при нажатии кнопки вызова помощника. Обустроить выключатели света в ванную комнату и душевую на высоте от 0,4 до 0,8 м. Обозначить ручки дверей в ванную комнату и душевую яркой контрастной маркировкой. Обустроить в ванной комнате и душевой крючки для трости, костылей и других принадлежностей.

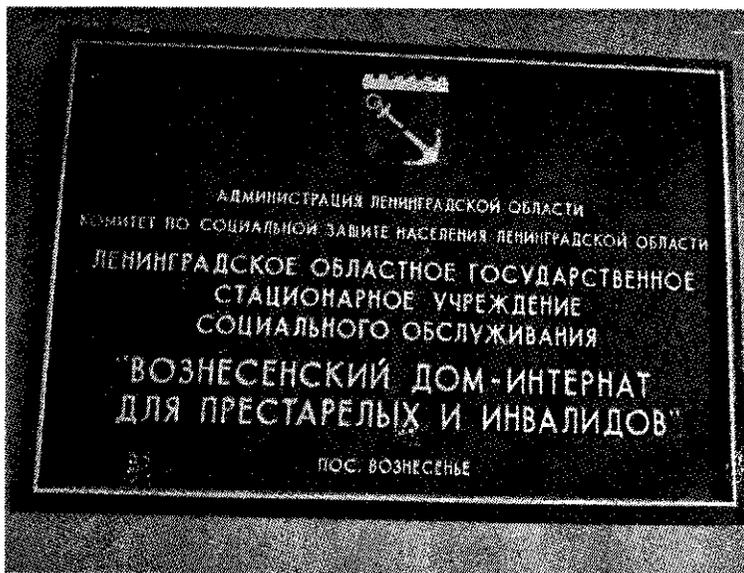
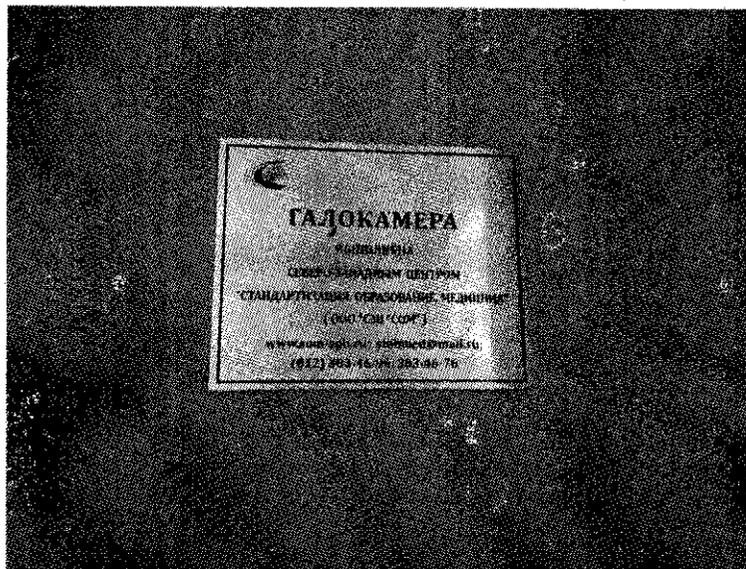
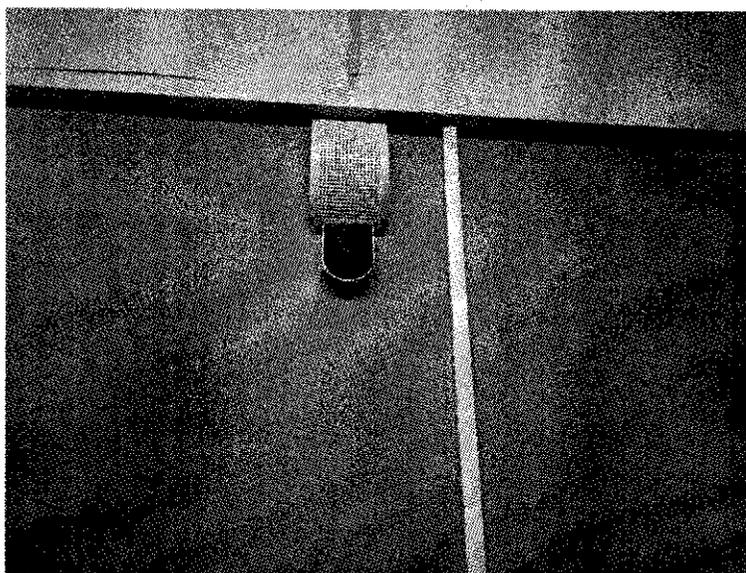
Отсутствуют визуальные средства информации на путях движения внутри здания и перед зонами оказания услуг, доступные для инвалидов с нарушением зрения, информация в зонах оказания услуг недоступна для инвалидов с нарушением зрения. Отсутствуют тактильные средства информации на путях движения внутри здания и зонах оказания услуг, отсутствует схема расположения зон оказания услуг и санитарно-гигиенических помещений, доступная для инвалидов с нарушением зрения, информация об учреждении и графике его работы, размещенная перед входом в здание, не дублируется шрифтом Брайля.

Комментарий к заключению: Системы информации полностью доступны для К,О,Г,У, доступны условно для С.

Для адаптации зоны необходимо разместить рельефные пиктограммы на путях движения/эвакуации, возле входов в туалетные комнаты (на стене со стороны дверной ручки, на высоте 1,35 м по нижнему краю пиктограммы). Разместить рядом с входами в кабинеты и залы, доступные для инвалидов, таблички с названиями помещений, дублированные шрифтом Брайля. Информационные плоскочечатные материалы (на стендах и др.) по возможности исполнять в крупном шрифте (от 16 кеглей, шрифт без засечек). Рекомендуется обустроить тактильную мнемосхему по правой стороне на расстоянии 2-4 м от входа в здание. Организовать оказание ситуативной помощи инвалидам с нарушением зрения со стороны сотрудника учреждения на путях движения внутри здания. Обустроить рядом с входом в здание табличку с информацией об учреждении и графике его работы, дублированной шрифтом Брайля.
